Aedifico et Conservo.
Eskalacja jakości kształcenia zawodowego w Polsce.
Kontynuacja edycji projektu z l. 2010-2011

Żelazne ślady na cmentarzach litewskich

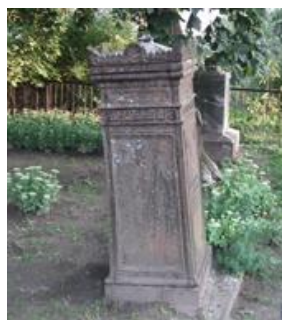
Fot 1 Nagrobek trzech sióstr: Aleksandry, Melanii i Aliny Romer.

Wśród zachowanych, starych pomników kilka wyróżnia się formą. Szczególnie dwa, wykonane z żeliwa, zwracają uwagę. Jeden w formie kwadratowej wieży (fot. 1 i 2), którą wieńczy attyka kojarząca się z koroną. Drugi pomnik imituje pień nagle złamanego drzewa, formą nawiązując do przerwane go życia (fot. 3). W przeszłości żelaznych pomników było więcej. Po dwóch innych zachowały się jedynie kwadratowe podstawy (fot. 4). Przypadkowo spotkani mieszkańcy Staniewa mówią że jeszcze niedawno, leżała na ziemi ściana jednego z nich, niestety nie ma już po niej śladu. Czyjej pamięci zostały poświęcone zardzewiałe dziś pomniki? Na żelaznej wieży zachowały się dobrze czytelne napisy: Melania, Aleksandra i Alina von Romer. Wszystkie trzy zmarły w wieku kilkunastu lat. Na czym grobie postawiono złamane drzewo już się nie dowiemy. Tablica z napisem została zerwana. Sąsiadujący kamienny pomnik dedykowany jest Kamilli z Rossochackich fon Romer (pisownia oryginalna) należy przeto sądzić, że w sąsiadujących mogiłach spoczywają również członkowie rodziny Romerów. Odpowiedź znajdujemy częściowo dzięki poszukiwaniom genealogicznym .

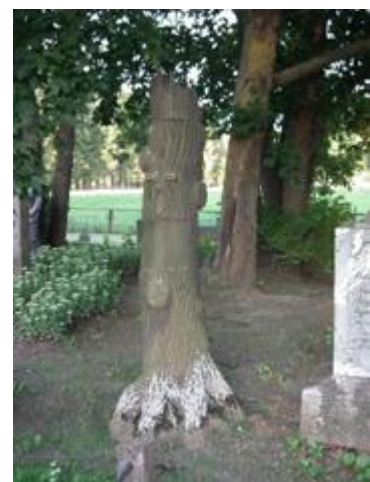
fot. 2 Nagrobek od strony północnej

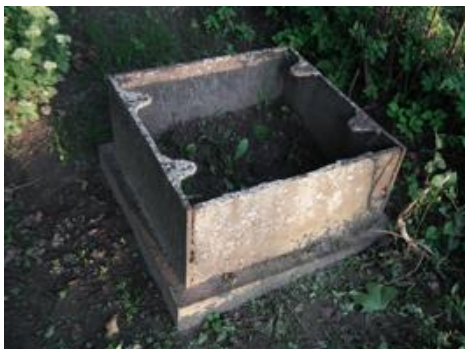
fot 3. Pomnik w kształcie złamanego drzewa

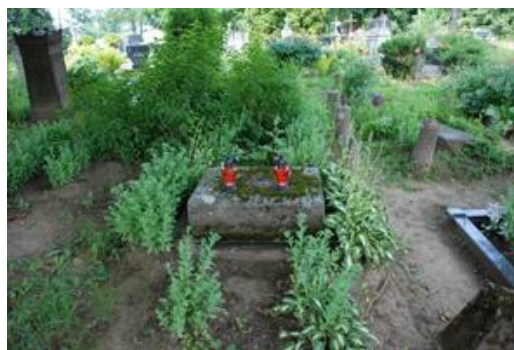
Fot. 4 podstawa zrabowanego pomnika

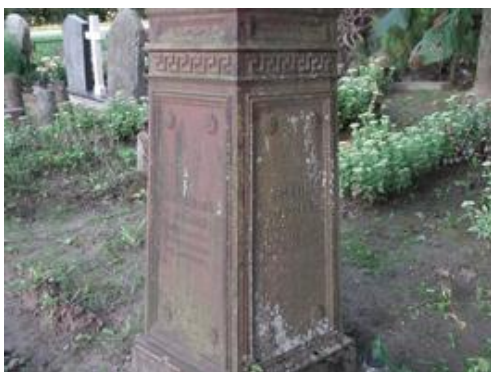
fot 5. Pozostałość nagrobka Ludwika Sawickiego

Zgodnie z relacjami mieszkańców Staniewa z grobu Ludwika pozostał tylko kamienny cokół stanowiący bazę pomnika wykonanego z „pięknego czarnego kamienia” (fot. 5). Imię drugiej żony Jana – Jadwiga widniało na wspomnianej wcześniej a zaginionej niedawno części żelaznego pomnika.

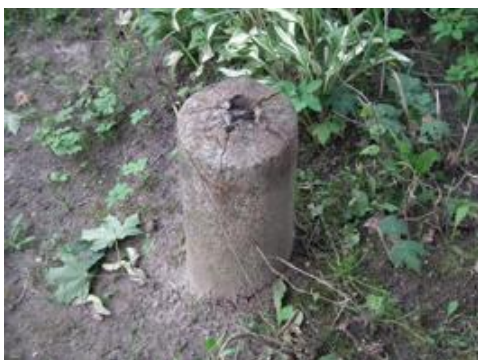
Kamienne pomniki które się zachowały mimo śladów wandalizmu przetrwały stosunkowo dobrze, Nieliczne żelazne nagrobki które oparły się zamętom historii, niestety podlegają silnej korozji. Pękają nity łączące poszczególne elementy, korozja stopniowo niszczy powierzchnię metalu i elementy wystroju. Cień okolicznych drzew, wilgoć, brak stałej opieki sprawił, że na powierzchni monumentów pojawiły się porosty będące dodatkowym stymulatorem procesów korozyjnych (fot. 6). Na całej powierzchni metalu widać liczne wżery korozyjne. Szczęśliwie, żeliwo jest metalem stosunkowo odpornym na korozję atmosferyczną i tylko dzięki temu pomniki przetrwały do dziś.

Fot. 6. Porosty i korozja na powierzchni pomnika

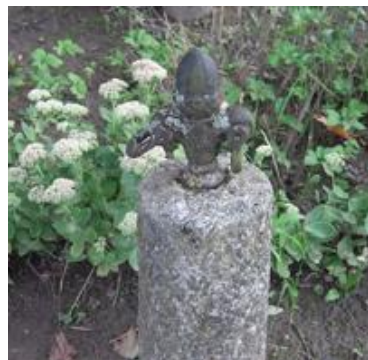
Część kwatery na której stoją opisywane pomniki otoczona była łańcuchem żelaznym mocowanym do kamiennych (granitowych) słupków (fot 8). Z łańcucha nie pozostały nawet ślady. „Puchnące” w wyniku utlenienia żelazne elementy i związane z tym naprężenia rozsadzają słupki na liczne fragmenty (fot. 7). Jest już tylko kwestią czasu ich całkowity rozpad.

fot. 7. Granitowy słupek zniszczony w wyniku korozji żelaznego elementu.

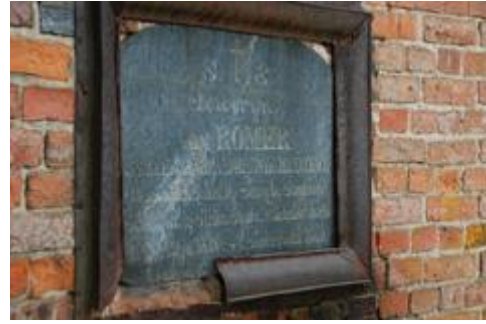
Dysponując już pewną wiedzą o Romerach, przy okazji kolejnego pobytu na Litwie postanowiłem odnaleźć ślady innych członków tej rodziny w okolicy Żyźmor. Udało się to tylko częściowo. Na niewielkim cmentarzyku w pomiędzy Terliszkami a Władykiszkami na środku wzniesienia w centralnej części cmentarza stoi murowana kaplica (fot. 9). Nie ma możliwości dostania się do środka lecz na jej zewnętrznej ścianie znajdują się wmurowane

Fot. 9. Kaplica na cmentarzu w Terliszkach

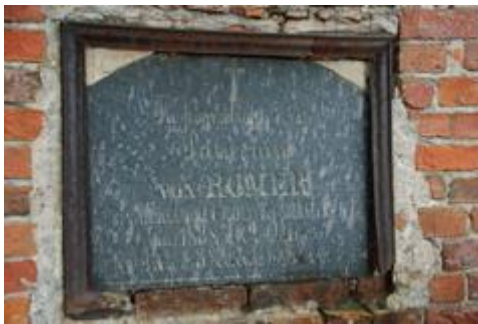
trzy kamienne tablice z XIX w. poświęcone pamięci pochowanych tu Romerów m.in. Seweryna i Saturnina (fot. 10 i 11). Seweryn Romer piastował funkcję Marszałka Szlachty Powiatu Trockiego. Na całym cmentarzu nie udało się znaleźć żadnego innego polskiego nagrobka. Warto zwrócić uwagę, że jedyne zachowane polskie nagrobki mają niemiecką pisownię nazwisk. Jest to jeszcze jeden przyczynek do skomplikowanych dziejów naszego kraju. Kamienne tablice, wmurowane w ścianę kaplicy oprawione zostały żelaznymi ramami. Niestety, okalające tablice żelazne profile są poważnie uszkodzone – brak niektórych części, widać znaczne uszkodzenia korozyjne, odpadające fragmenty. Opisane zabytkowe nagrobki wymagają zabiegów konserwatorskich: dokładnego oczyszczenia, uzupełnienia i zabezpieczenia. Jeśli wkrótce nie zostaną podjęte pilne działania ochronne to wszystkie te pomniki wkrótce znikną stając się ofiarą naturalnych procesów niszczenia i okolicznych wandalów.

fot. 10. Tablica poświęcona Sewerynowi Romerowi
